RAPPORT D'ENQUÊTE FERROVIAIRE
R02E0114

DÉRAILLEMENT EN VOIE PRINCIPALE
DU TRAIN NUMÉRO 614-046
EXPLOITÉ PAR LE CHEMIN DE FER CANADIEN PACIFIQUE
AU POINT MILLIAIRE 11,8 DE LA SUBDIVISION TABER
À BULLSHEAD (ALBERTA)
LE 4 DÉCEMBRE 2002

Rapport numéro R02E0114

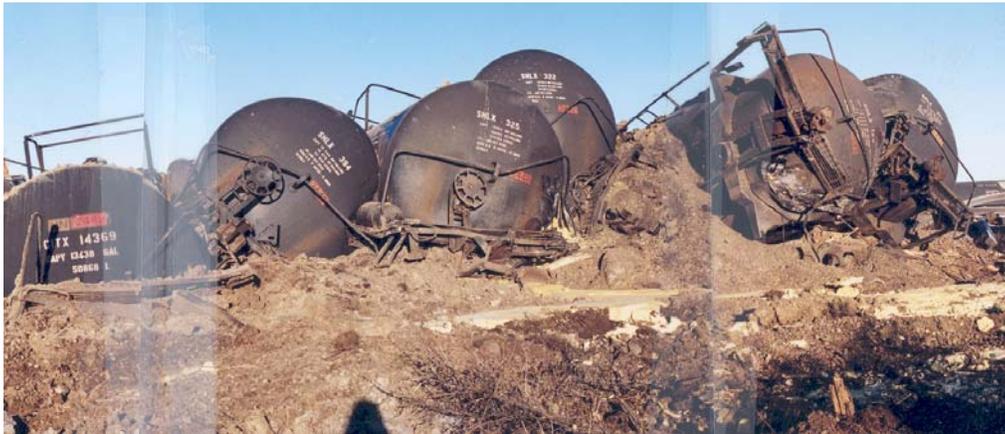
Photo 1. Lieux du déraillement; les wagons-citernes sont perpendiculaires à la voie ferrée

On a dû envoyer 40 wagons-citernes à la casse, étant donné qu'ils avaient subi des dommages considérables. Neuf wagons-citernes de la série SHLX et un wagon-citerne de la série PROX ont subi une rupture causée par des bosselures et des perforations sur la tête et les côtés de l'enveloppe de citerne. Six wagons, dont le wagon de la série PROX, ont subi une rupture, quatre wagons de la série SHLX ayant subi de lourds dommages après que leurs événements de sécurité ont été arrachés et que leur enveloppe latérale a été tordue. Aucun des wagons-citernes

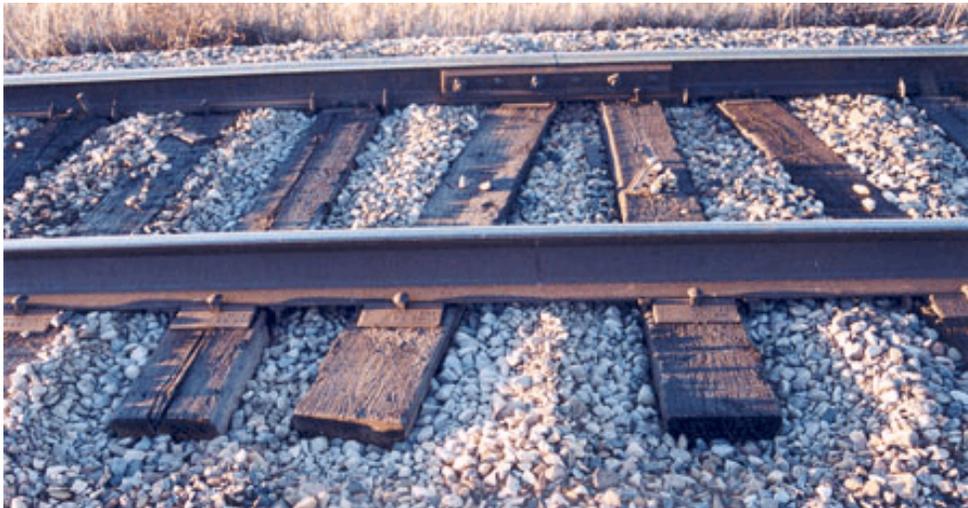
Photo 2. Traverses en faux équerrage près d'un joint de rail

La voie repose sur des traverses de bois mou (mesurant 7 pouces sur 9 pouces sur 8 pieds de longueur), posées à raison d'environ 3000 traverses par mille de voie. L'examen des traverses dans le secteur du déraillement a révélé qu'il y avait en moyenne 600 traverses défectueuses par mille. Des échantillons qu'on a prélevés au hasard dans l'ensemble de la subdivision pour déterminer le nombre de traverses défectueuses ont révélé un taux de 300 à 400 par mille de voie, les défauts étant concentrés principalement près des joints de rail. Près des joints, des traverses étaient en faux équerrage, étaient endommagées par des selles de rail brisées et avaient une capacité minimale de maintien des crampons. Des échantillons pris au hasard ont indiqué que des groupes de cinq à huit traverses étaient affectés à chaque joint où les selles étaient brisées et que de trois à cinq traverses étaient défectueuses. À ces endroits, les éclisses étaient gauchies

vers l'intérieur, causant un sous-écartement de 3/8 de pouce à 1/2 pouce. Plusieurs joints montraient des signes indiquant des contacts entre les boudins de roues et les éclisses. On a signalé 61 ruptures d'éclisses dans la subdivision Taber en 2000, 211 en 2001 et 284 en 2002.

La Notice technique 08 du CFCP traite de l'alignement, de l'entretien et du renouvellement des traverses. L'article 4.0, portant sur l'inspection des traverses et les défauts des traverses, exige que les traverses situées près d'un joint, là où la portance doit être à son maximum, doivent être solides et doivent être capables de maintenir le nivellement et l'écartement. À chaque joint de rail, chaque rail doit être posé sur au moins une traverse non défectueuse et sur une selle de rail placée à 12 pouces ou moins de l'extrémité du rail. Sur une voie secondaire ou une voie de dérivation, le nombre de traverses défectueuses voisines d'un joint ne doit pas être supérieur à deux, et à trois lorsque les traverses sont à l'extérieur de la zone du joint. Même si le nombre de traverses défectueuses dans l'ensemble de la subdivision n'est pas excessif et qu'il ne justifie pas la mise en oeuvre d'un programme de renouvellement dans toute la subdivision, l'état général des traverses dans le secteur du déraillement n'était pas conforme aux exigences de la Notice technique 08 du CFCP.

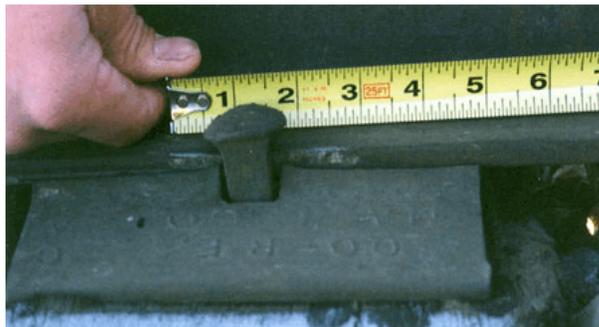
Photo 3. Indice de déplacement de la voie
